Objet : Rapport sur pollution : Barrage de La Bourboule
du 13 Février 2015.

Suivi par : Jean-Noël MARTIN, Agent de développement / service garderie
Christian KIEFFER, Garde-Pêche Particulier / AAPPMA de MESSEIX.
Secteur Ouest A75 / A71
S/C du Président de la Fédération.

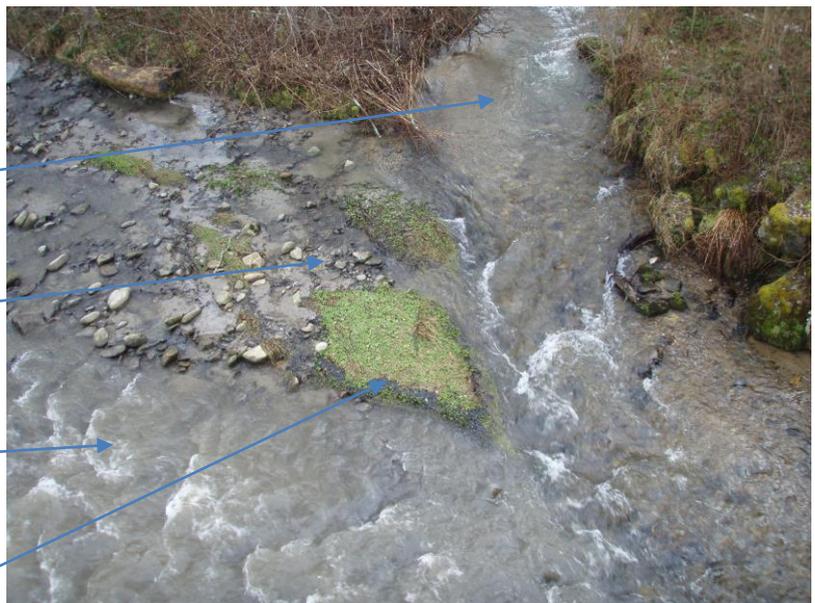
Amont immédiat du pont de Chalameyroux.

*Ruisseau des Plantades, affluent
en rive droite de la Dordogne.
Les eaux sont claires, les granulats
sont propres.
Nous observons une truite fario
crevée.*

*La Dordogne vers 10h45mm, les
eaux sont blanchâtres, le fond du
cours d'eau est colmaté, les mousses
recouvertes de fines (particules
terreuses)*

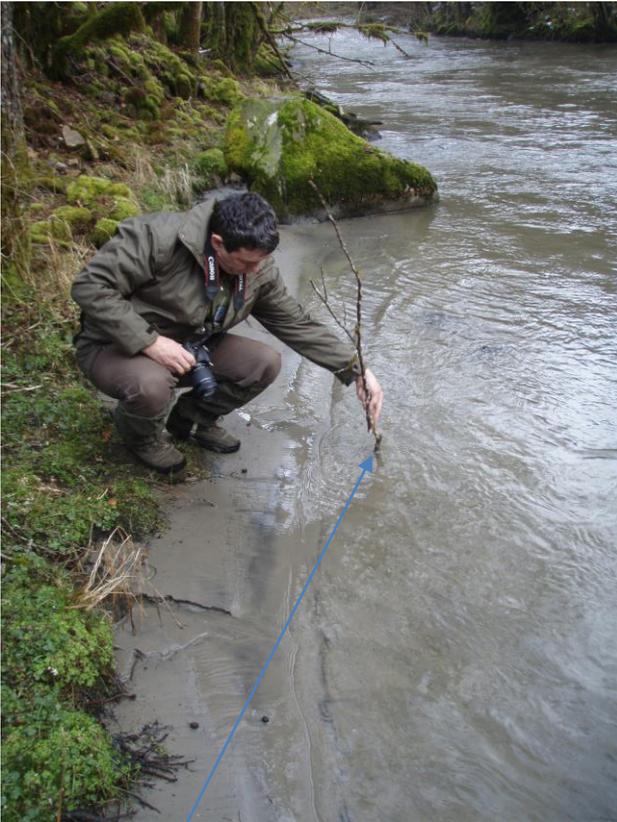
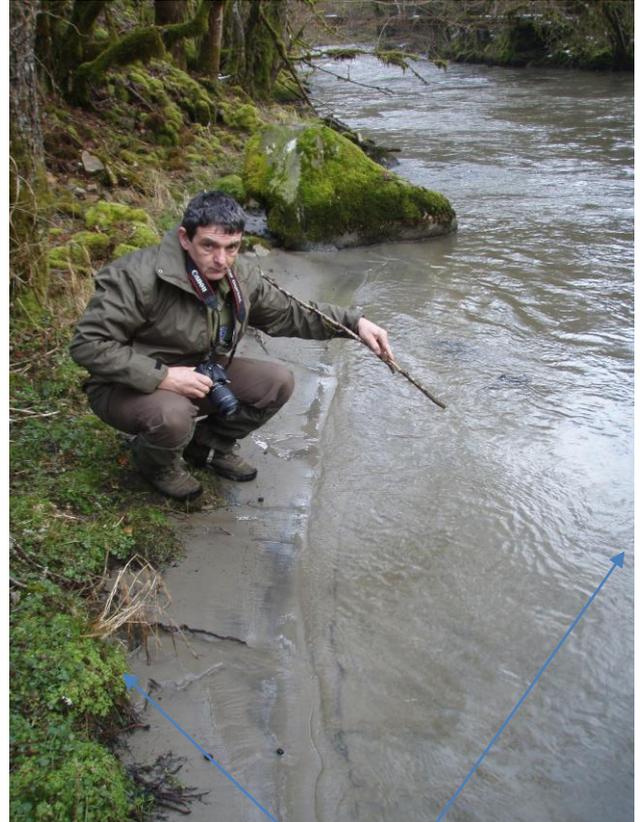
Environ 25cm de dépôt de sédiments vaseux et terreux en bordure du cours d'eau sur 2 à 3 m le long des berges. Photos prises à environ 15 km à l'aval du barrage de la Bourboule au niveau de l'entrée des mines de Messeix.

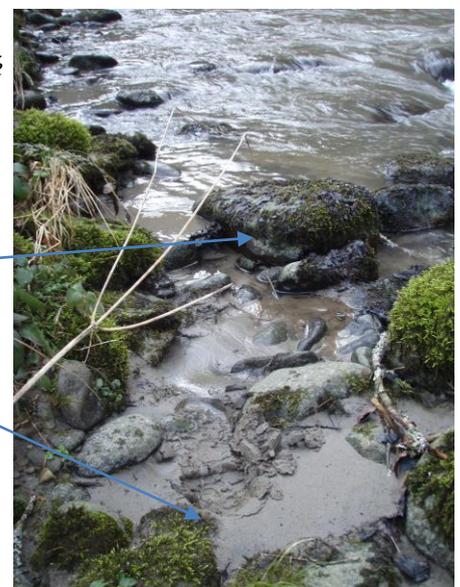
En remontant le cours d'eau vers le pont de fer et en amont, le constat est identique, l'épaisseur du dépôt sur les bords du cours d'eau est plus important (environ 30 cm). Cinq jours après cette pollution, nous n'observons plus de poissons crevés mais les dégâts sur les frayères et sur les macro-invertébrés, nourriture des poissons, sont considérables. On peut estimer la perte sur les œufs ou sur les alevins de truites fario à 100% car ce situant dans les zones les plus impactées par les flots boueux. En effet, au milieu du cours d'eau, le courant plus fort ne permet pas de dépôt, rejetant sur les bords l'essentiel des matières en suspension.

Il s'agit toujours de sédiments de faible diamètre, du sable mélangé à de la vase constituant un ensemble pâteux très dense.

Les pierres, les mousses, les substrats où se trouvent la nourriture des poissons (ver de terre, macro-invertébrés...) sont entièrement colmatés. Ce colmatage, quasi-total, compromet l'avenir de ce secteur pour sa capacité de reproduction et pour les poissons survivants dans leurs recherches de nourriture.

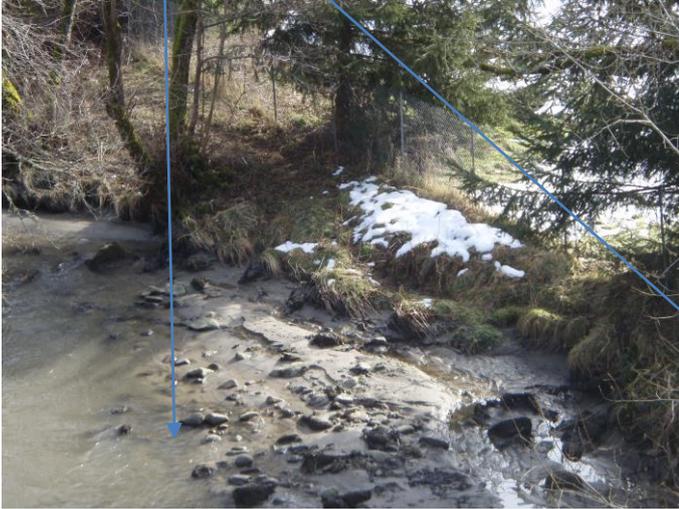
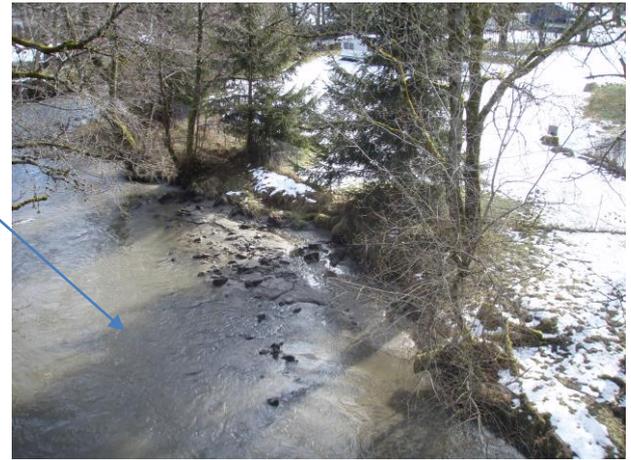
Sur le pont de St Sauves, 3.5 km à l'aval du barrage, nous retrouvons le garde-particulier de l'AAPPMA de la Bourboule. Nous remarquons que le dépôt de sédiments est présent sur les bords du cours d'eau mais aussi dans sa partie centrale. Les eaux charrient plus de matières en suspension. La pollution est toujours en cours, ces matières transportées par le courant continuent d'être déposées sur le substrat.

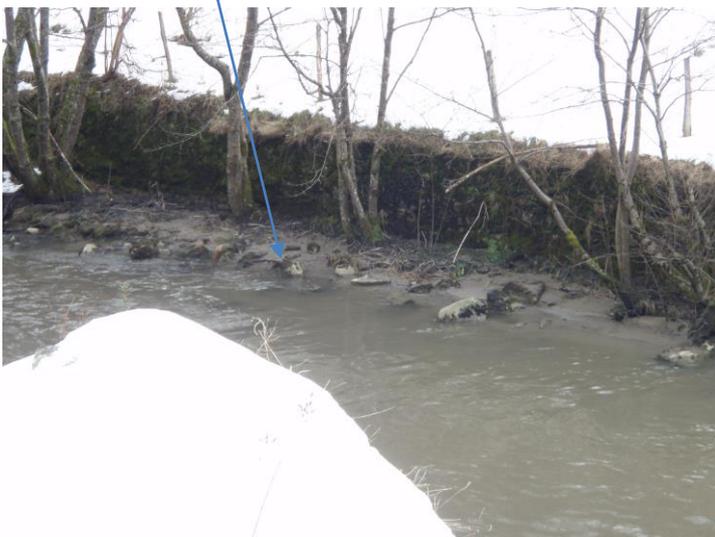
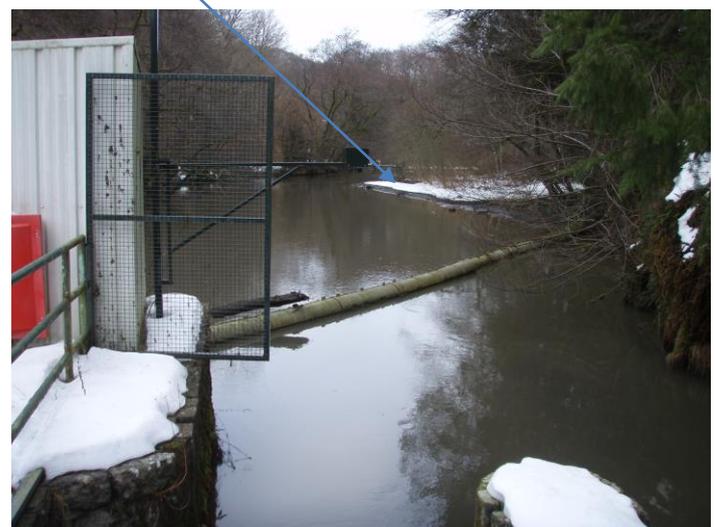
Le barrage de St Sauves, situé environ 2.5 km à l'aval du barrage de La Bourboule n'a pas servi de tampon. En effet la retenue de cet ouvrage, toujours très colmatée, n'a pas pu stocker les sédiments qui se sont déversés par-dessus.

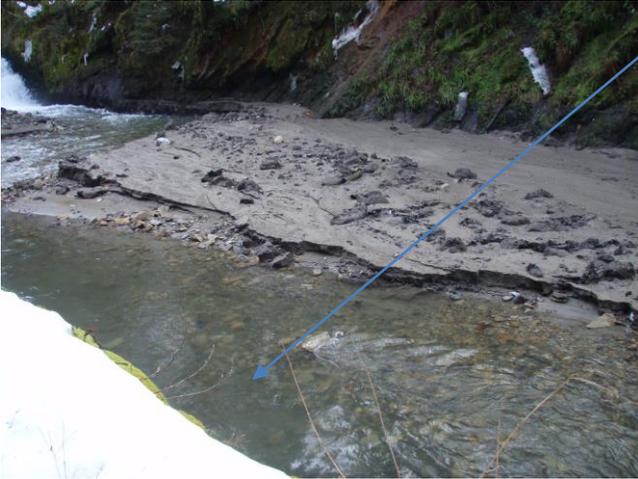
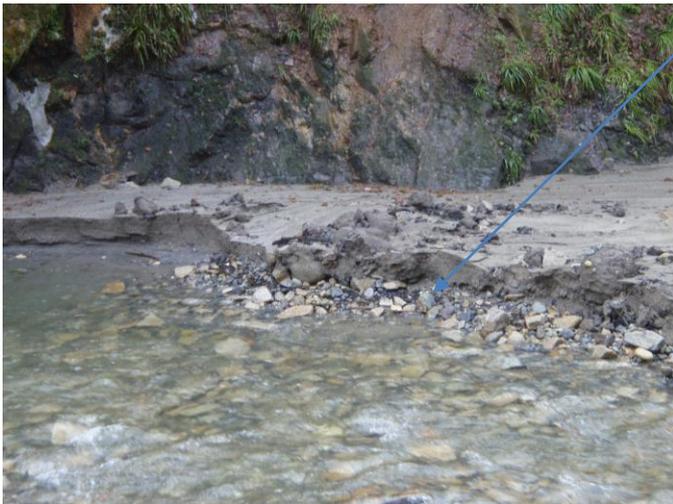
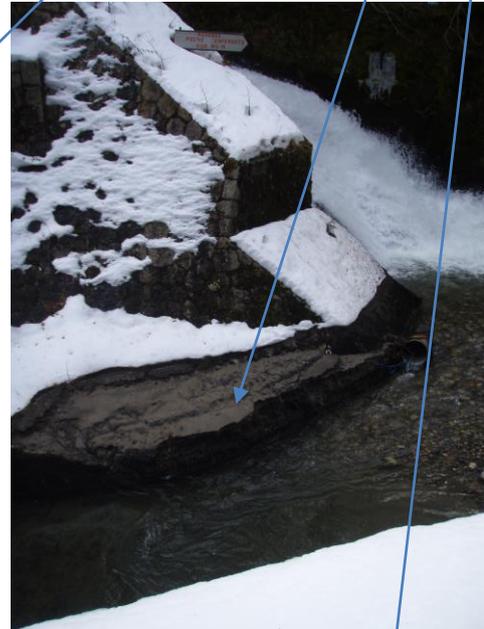
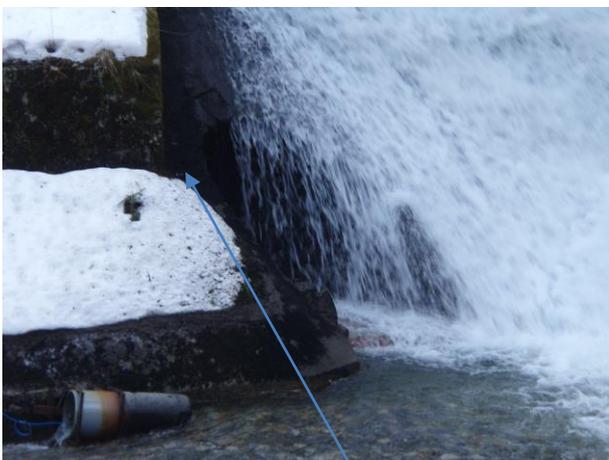
A l'aval immédiat du barrage de La Bourboule, les eaux s'éclaircissent car la vanne est refermée. D'après les déclarations du gardien, elle est étanche et en état de fonctionnement. Le dépôt est très important au pied de l'ouvrage, probablement plus 1.5 m de pierres et de boues mélangés sur 2000m² environ. Le barrage est à nouveau rempli et surverse par l'échancrure de crue, située en rive gauche. Un gros tiers seulement de sédiments et de graves semble avoir été évacué de la retenue. Le problème de la gestion de ces sédiments grossiers (pierres, grave, débris végétaux) reste à régler. Il est à craindre que sur un coup d'eau (crue de printemps, fonte de neige...), les sédiments captifs de la retenue ne viennent obstruer à nouveau cette vanne de fond.

Les eaux s'éclaircissent, le dépôt est important.

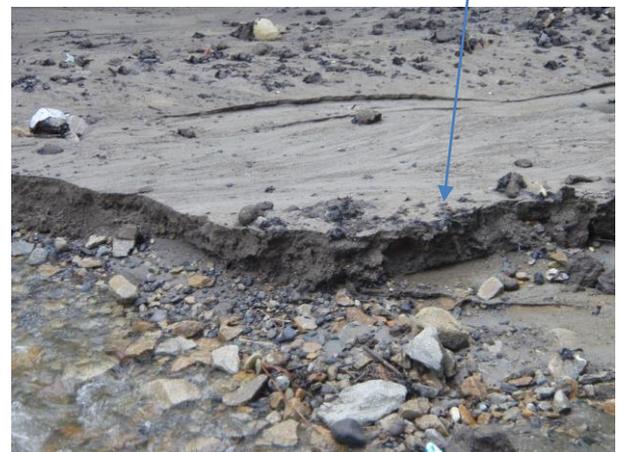
Sortie de la vanne incriminée.

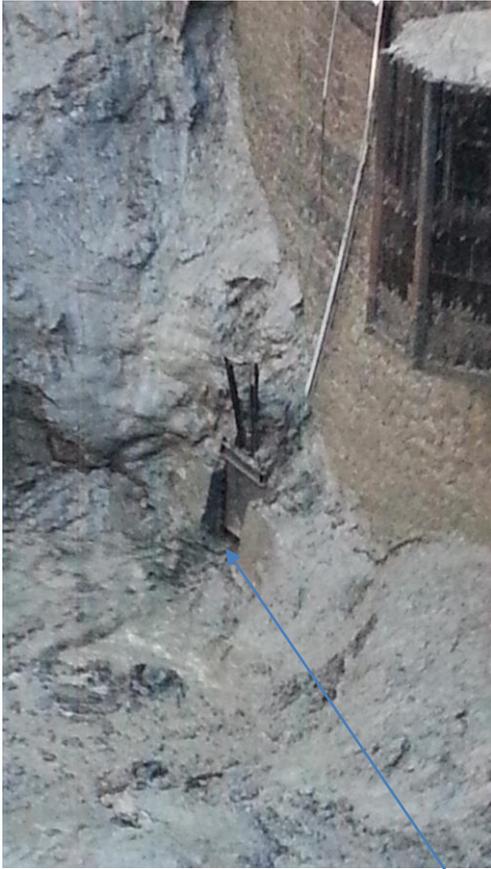
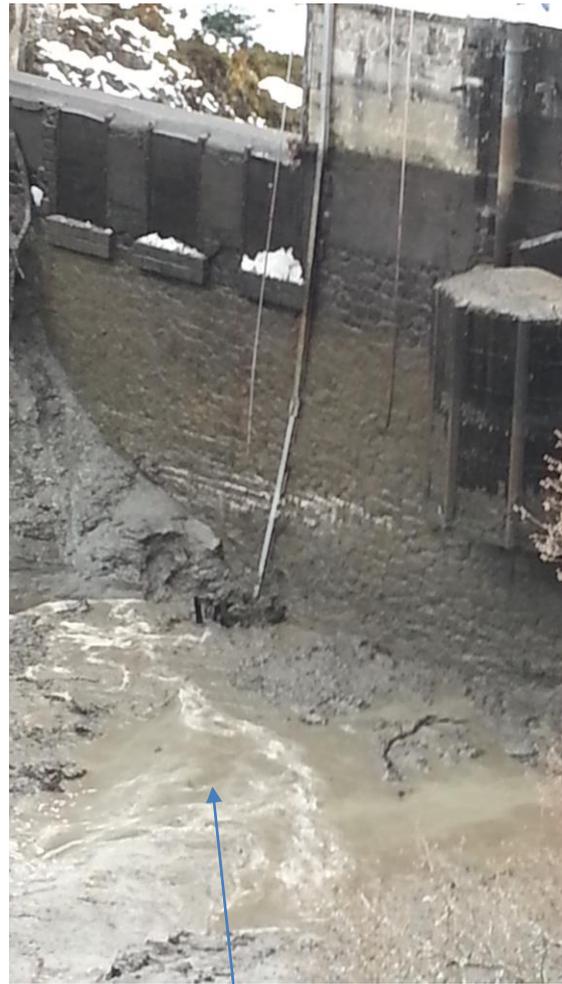
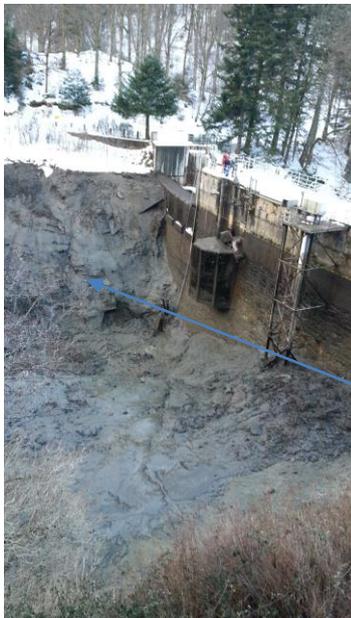
Vanne de fond, eaux boueuses chargées de matériaux.

*une partie seulement des matériaux captifs ont été déversé
dans le lit de la Dordogne, ceux se trouvant devant la pelle de
vidange. L'essentiel reste dans la retenue.*
